Een niet-alledaags project

VEBIDAK heeft in het najaar van 2012 een onderzoek ingesteld naar de dakbedekkingsconstructie van de woningdaken van een prestigieus appartementencomplex in Den Haag.

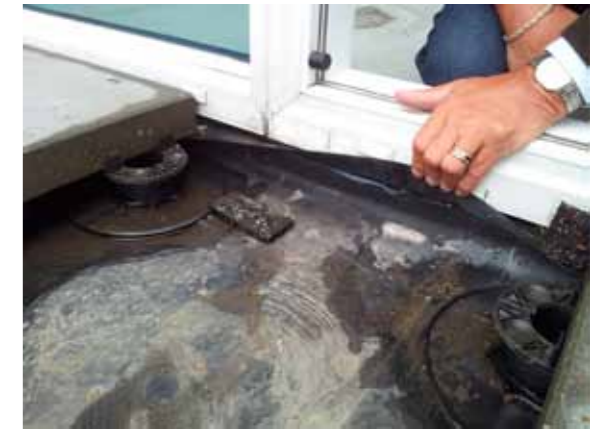
In eerste instantie zijn de woningdaken, die zijn ingericht als terrassen, steekproefsgewijs onderzocht. Er is tijdens het eerste onderzoek geen destructief onderzoek uitgevoerd. Tijdens dit eerste onderzoek kwamen diverse gebreken naar voren. Zo is er onvoldoende opstandhoogte onder de schuifpuien. Deze hoogte varieert van circa 45 mm tot maximaal circa 85 mm. Onder de schuifpuien is een EPDM slabbe aangebracht als waterkerende afwerking van de opstand. In veel gevallen is de afwerkstrook

te lang gehouden en slecht of helemaal niet aan de opstand gefixeerd. Gezien deze geringe opstandhoogte bleek de toepassing van verstelbare tegeldraggers over een belangrijk deel van het dakoppervlak niet mogelijk. Er is deels gebruik gemaakt van (te kleine) rubbergranulaat tegeldraggers, of de verstelbare tegeldraggers waren uit elkaar gehaald en zijn delen van de tegeldraggers toegepast.

Opstandhoogte gering en slordig ingewerkt

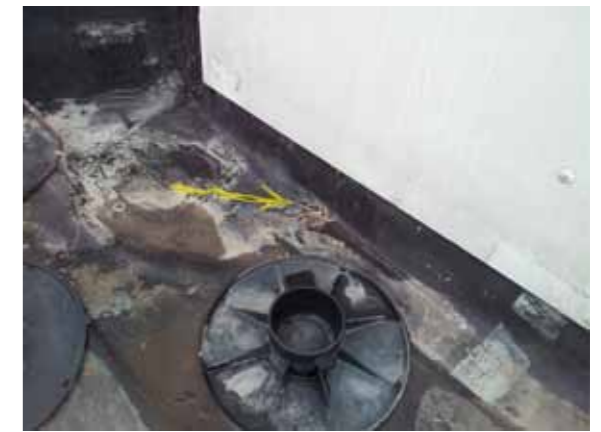
Op enkele plaatsen wordt de dakbedekking geperforeerd door uit de onderconstructie omhoog gekomen bevestigings van onder meer de kimfixatiestrip. Op 3 van de 5 onderzochte terrassen zijn mogelijke inwateringspunten aangetroffen. Plaatselijk zijn verdiepte gootbanen aangebracht. Hier blijft tot circa 20 mm water staan.

Meerdere inwateringspunten zijn aangetroffen

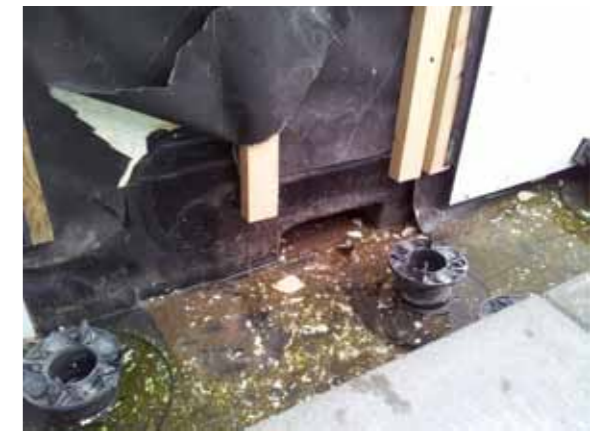
De dakbeëindiging is uitgevoerd als borstwering, met hierop een balustrade. De binnenzijde van de borstwering is afgewerkt met HPL panelen op verduurzaamde houten regels. Achter deze regels is een dampopen membraan aangebracht, die tot over de opstandafwerking is doorgezet. Incidenteel zijn de verduurzaamde houten regels te laag aangebracht en lopen deze door tot onder de beplating en tot op de dakbedekking. In enkele gevallen is de HPL beplating strak op de dakbedekking aangebracht. Het dampopen membraan is op meerdere plaatsen te lang gehouden en loopt door tot ruim op het dakvlak.

en lozen via het overstek op het eronder gelegen terras. Meerdere afvoeren liggen echter op tegenschot. Bij diverse noodafvoeren ontbreekt een drempelhoogte, zodat de noodafvoeren regelmatig in werking treden, met vervuiling van de bekleding van het overstek (HPL beplating) tot gevolg. Onder de tegels is een grote hoeveelheid bouwvuil aanwezig. Bij enkele bouwknopen tussen dakrand en gevel is water in de opstandafwerking aangetroffen.

Geen drempelhoogte voor de noodafvoer en de dampopen folie ligt door de kim op het dakvlak

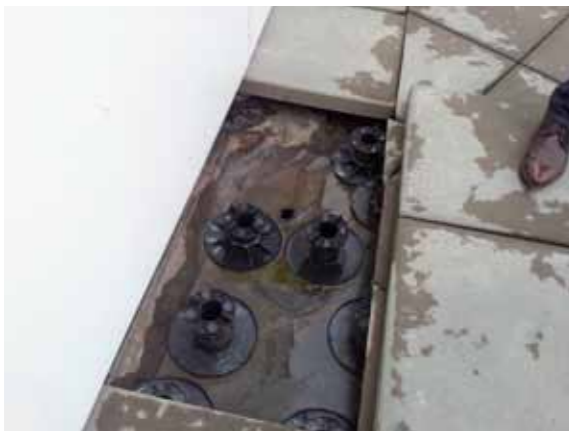
De hemelwaterafvoeren zijn niet verdiept in de dakbedekking opgenomen. De diameter van de afvoeren deed denken aan een UV-systeem. Hier zijn echter traditionele afvoeren toegepast (diameter < 40 mm). De afvoeringen van de noodafvoeren die in de borstwering zijn aangebracht lopen door de bouwkundige constructie van het overstek

Zeer geringe diameter hemelwaterafvoer

Zowel het berekende effectieve dakoppervlak als de in rekening gebrachte correctiefactoren voor de hemelwaterbelasting bleken onjuist. Dit heeft mede geresulteerd in het accepteren van te kleine hemelwaterafvoeren in de dakbedekkingsconstructie van de woningdaken.

De door VEBIDAK voorgestelde oplossing bestond uit het uithakken van de bestaande afvoeren en een deel van de afvoerleidingen. De PE afvoerbuis werd ingekort en een nieuwe aluminium

afvoer, met een diameter van 100 mm en een zij-uitloop werd middels een electrolasmoef op de bestaande PE leiding gelast. De ruimte rond de afvoer werd met C-EPS mortel volgestort. De aluminium plakplaat van de hemelwaterafvoer was reeds volledig ingewerkt tussen twee EPDM plakstukken. De afmeting van de plakstukken was zodanig dat deze konden worden aangeheeld op de originele bedekking, ruim buiten het met C-EPS aangestorte gedeelte. In totaal zijn zo twintig hemelwaterafvoeren op evenzoveel terrassen vervangen.

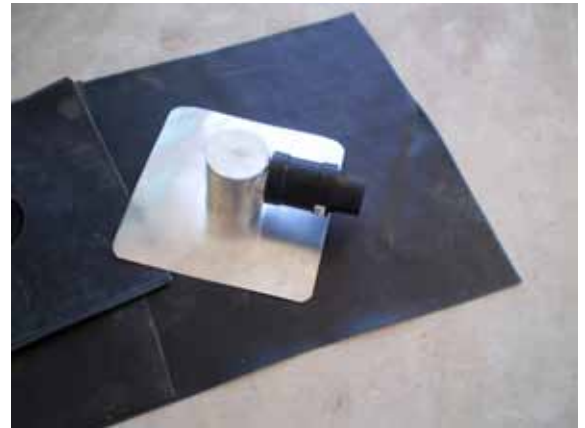
De nieuwe hemelwaterafvoeren

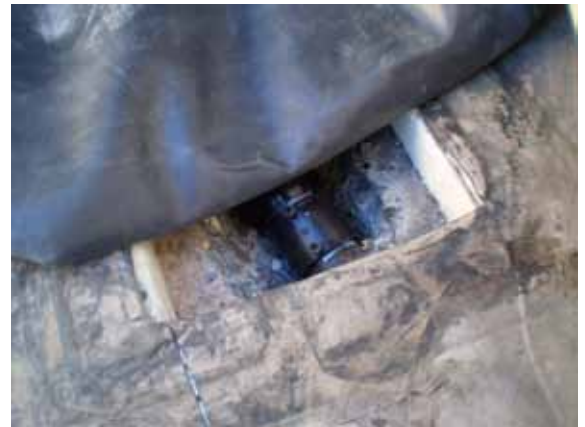
De afvoer voorzien van plakstukken en aangesloten op de afvoerleiding

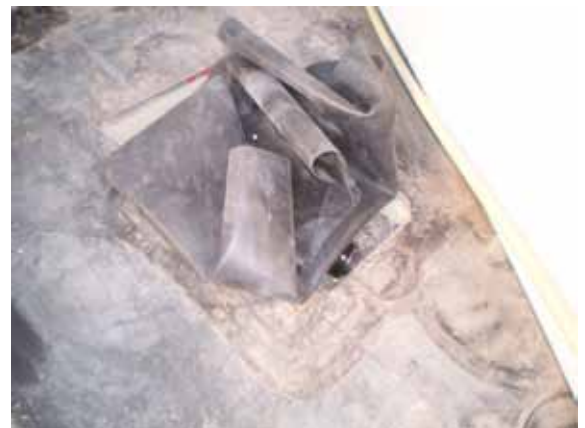
Gereed om aan te storten met C-EPS mortel

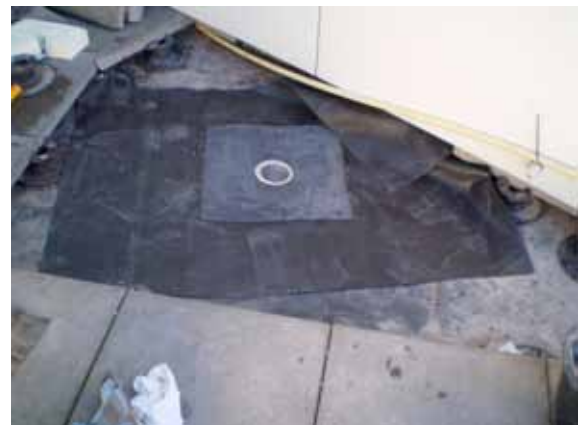
Gereed om af te werken op de bestaande dakbedekking
