Technische Zaken

# Werk in uitvoering

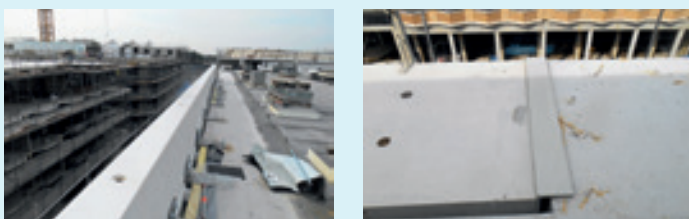
De aannemer heeft daarna de betonnen dakrandelementen met stalen ankers op de betonvloer aangebracht (foto 1). Vervolgens kon het dakbedekkingsbedrijf de dakbedekkingsconstructie verder aanhalen tot de dakrand. Het aantal en de grootte van de ankers waarmee de dakrandelementen werden aangebracht was aanzienlijk (foto 2), waardoor er naar een goede oplossing moest worden gezocht voor de isolatie op en rondom de stalen ankers. Voorkomen moest worden dat er koudebruggen zouden ontstaan.

Foto 2 en 3: Het aantal ankers van uiteenlopende grootte waarmee de dakrandelementen werden aangebracht was aanzienlijk, op een ander dakvlak op hetzelfde project waren stalen profielen aanwezig op de betonvloer.

Op een ander dakvlak op hetzelfde project waren stalen profielen aanwezig op de betonvloer (foto 3). Op dit dakvlak is er voor gekozen om een dunne laag isolatie aan te brengen (dikte isolatie conform dikte stalen profielen) en hierover de dampremmende laag, afschotisolatie en het (losliggende) dakbedekkingssysteem aan te brengen.

De oplossing is geworden dat de aannemer de ruimte tussen de dakrandelementen en de betonvloer van onderaf luchtstromingsdicht heeft gemaakt. De dampremmende laag is daarna zo optimaal mogelijk aangebracht. De isolatieplaten zijn gelegd conform het afschotplan waarbij de EPS-isolatie exact ter grootte van het oppervlak van de ankerplaten over de volle dikte van de isolatieplaat is weggezaagd. Op de ankerplaten is PIR isolatie aangebracht rondom de bevestigingspunten, welke de dikte heeft van de uitstekende draadeinden en moeren. De gaten welke in deze laag isolatie zijn ontstaan zijn opgevuld met PUR-schuim, waarna het geheel is geïsoleerd tot de bovenzijde van de omliggende isolatie met EPS-isolatie. Tenslotte zijn het dakbedekkingssysteem en de ballastlaag aangebracht.

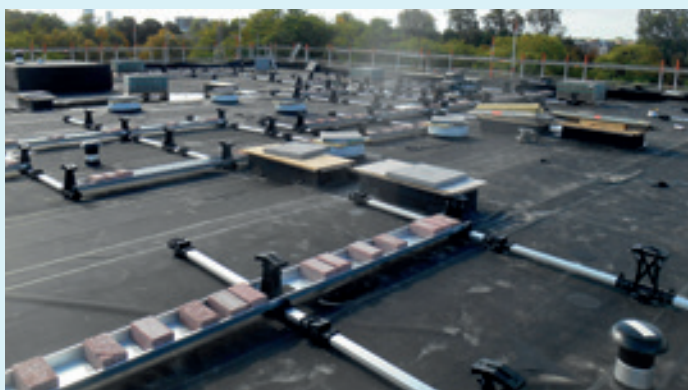
In een nieuwbouwproject in het oosten van het land werd VEBIDAK benaderd door een dakbedekkingsbedrijf, omdat er na het aanbrengen van de EPDM dakbedekking PV-panelen op het dak werden geplaatst (foto 4).

Foto 4: Na aanbrengen EPDM dakbedekking werden PV-panelen op het dak geplaatst.

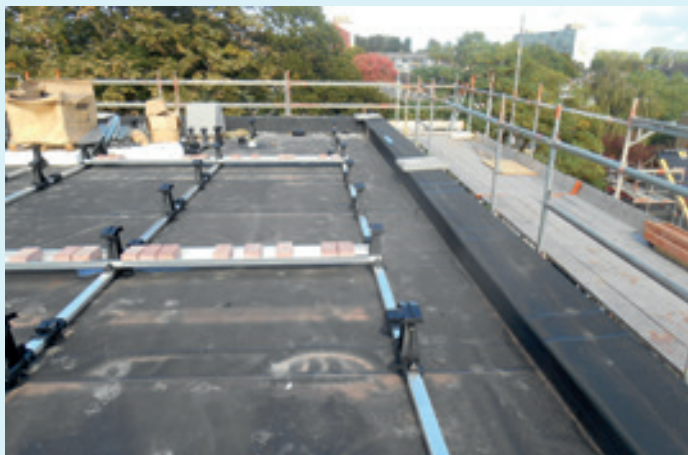
Behalve het dakbedekkingsbedrijf keek niemand er van op dat deze PV-panelen werden aangebracht tot circa 1 meter vanaf de dakrand (foto 5).

Foto 5: PV-panelen aangebracht tot circa 1 meter vanaf de dakrand.

De reeds aangebrachte verankeringspunten (onderdeel van de permanente voorziening tegen valgevaar) waren op vier meter vanaf de dakrand geplaatst en de penduleankers op twee meter vanaf de dakrand. De verankeringspunten bevinden zich dus tussen de frames van de PV-panelen en zullen deels onder de PV-panelen verdwijnen. Ze zijn dus onbruikbaar.

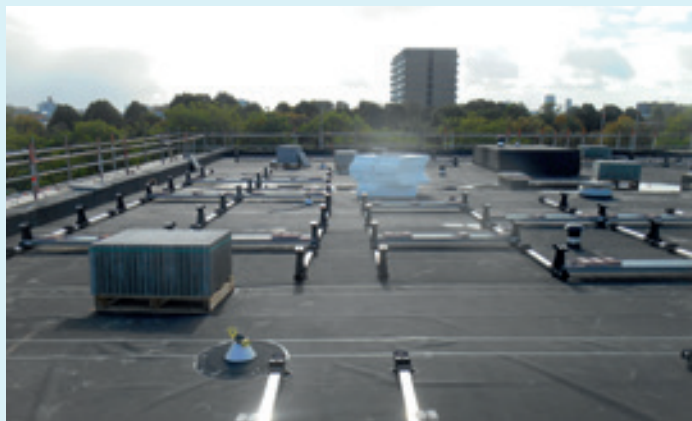
Het veilig uitvoeren van reinigend en inspectief onderhoud aan de dakbedekking is in de onveilige zone niet meer mogelijk vanwege de plaatsing van de PV-panelen tot de dakrand én een onmogelijke plaatsing van verankeringspunten (foto 6).

*Foto 6: Veilig uitvoeren van onderhoud aan de dakbedekking is in de onveilige zone niet meer mogelijk.*

Het enige dat het dakbedekkingsbedrijf in dit project heeft kunnen doen is de aannemer er op wijzen dat het voor een (verzekerde) garantie van tien jaar op de waterdichtheid noodzakelijk is dat er aantoonbaar onderhoud aan de dakbedekking moet worden uitgevoerd. In de huidige situatie is dit onderhoud maar deels mogelijk.

In de volgende uitgave van de Vakrichtlijn "Gesloten Dakbedekkings-systemen" hebben de uitgevers het voornemen om een richtlijn op te nemen voor het veilig onderhoud van daken, al dan niet voorzien van PV-panelen. Vooral nog is het advies om een vinger aan de pols te houden en een opdrachtgever erop te wijzen dat PV-panelen op tenminste twee meter vanaf de dakranden geplaatst moeten worden om een permanente voorziening tegen valgevaar op twee meter vanaf de dakranden mogelijk te kunnen maken. Hierdoor is ook bij de dakranden veilig onderhoud mogelijk.

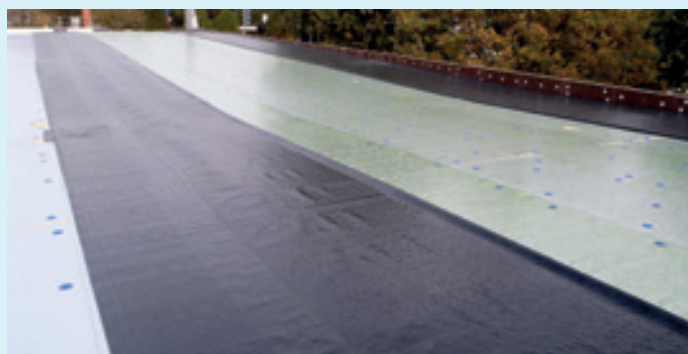
Doordat de lijm niet kan verwaaien tijdens het aanbrengen kan er strak langs dakranden, opstanden en overlappen worden gewerkt en kunnen grote oppervlakken snel worden voorzien van lijm in de juiste dosering. Na voldoende droging van de lijm worden de EPDM membranen op de isolatie gekleefd (foto 9).

*Foto 9: De EPDM membranen worden op de isolatie gekleefd.*
