Technische Zaken

Als het écht lastig wordt ...

Arie l'Amie
dakinspecteur

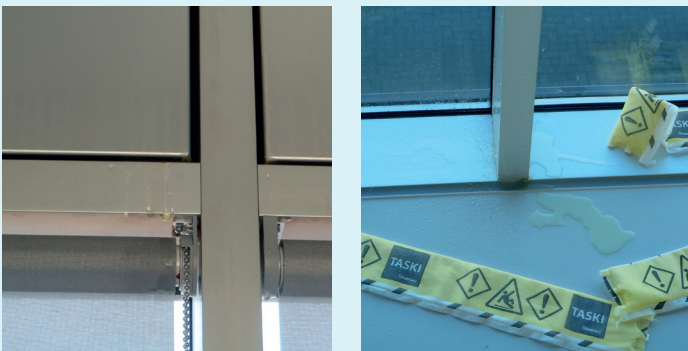
Foto 2 en 3: Gekeken wordt of er op de plaats van de lekkage verkleuring optreedt.

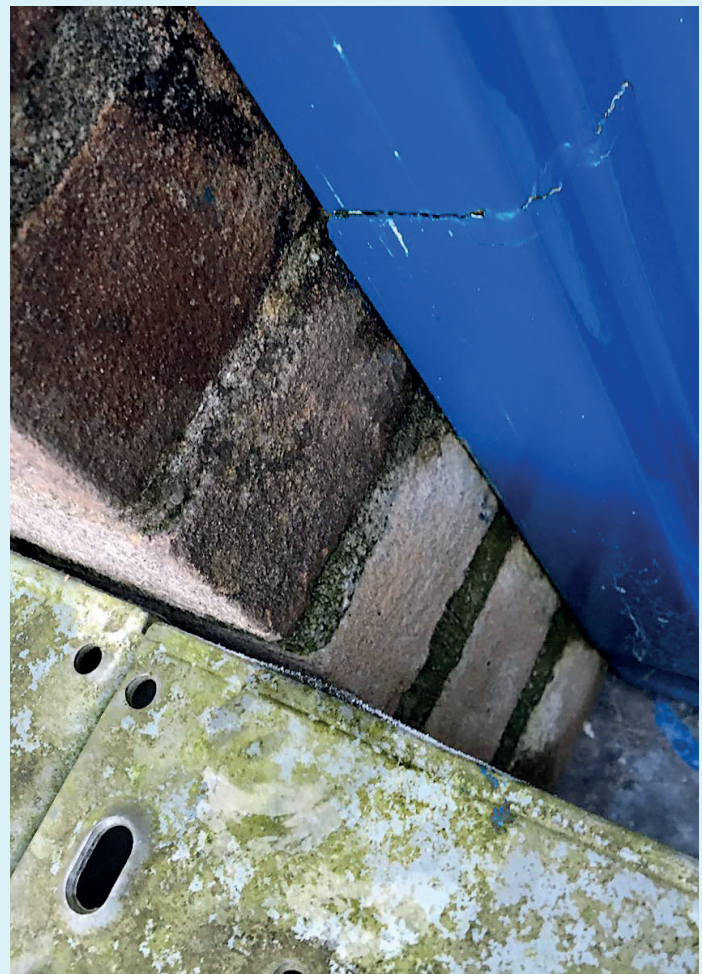
Een project waar de afdeling Technische Zaken bij betrokken was, betrof een schoolgebouw in het oosten van het land. In een lokaal kwamen in de winterperiode veel vochtproblemen voor die, ook nadat een nieuwe toplaag dakbedekking was aangebracht, bleven bestaan. Het betrokken dakbedekkingsbedrijf heeft daarop VEBIDAK ingeschakeld om met de warmtebeeldcamera enkele details te beoordelen op koudebruggen. Met name verdacht was de aansluiting tussen de opstand en een kozijn in het opgaande werk (foto 4).

Foto 4: Met name verdacht was de aansluiting tussen de opstand en een kozijn in het opgaande werk.

Om eventueel bij dit detail te kunnen komen voor (herstel) werkzaamheden zou er een vluchttrap en een bordes moeten worden verwijderd. Dat zou alleen mogelijk zijn in een vakantieperiode, omdat er dan geen personen in het gebouw aanwezig zijn.

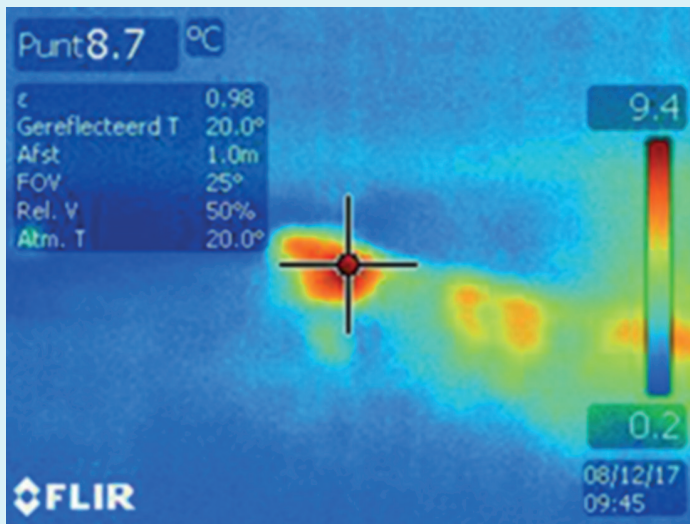
Foto 5: Het kruisje bevindt zich op de aansluiting lood, gevel en kozijn.

Met behulp van de warmtebeeldcamera werd snel duidelijk dat er warme binnenlucht direct in contact stond met de koude dakbedekking buiten (foto 5, onderschrift: het kruisje bevindt zich op de aansluiting lood, gevel en kozijn). Hierdoor ontstond er in dit detail overmatige condensatie wat als "lekkage" binnen zichtbaar was.

Bij nader onderzoek bleek dat er ook in de glasgevel en verschillende andere bouwkundige details koudebruggen aanwezig waren. Vervolgens kon het betrokken bouwbedrijf herstelwerkzaamheden uitvoeren, waarna de vochtproblemen, voor zover bekend zijn opgelost.

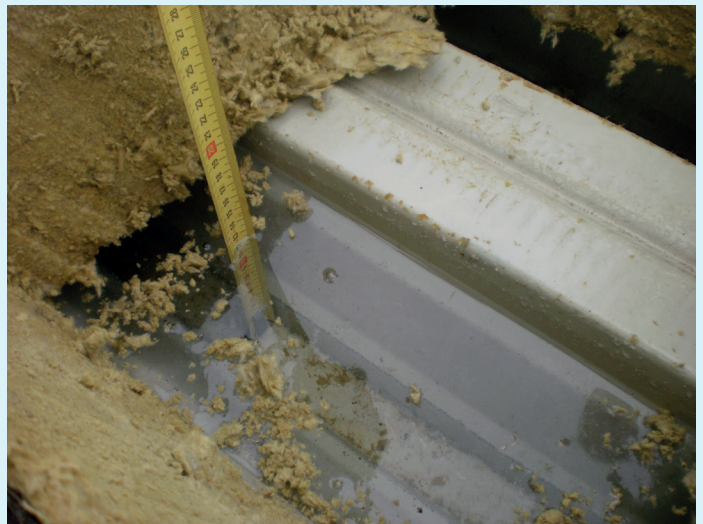
Wat bleek nu? Door het ontbreken van een goed dampremmend dakbedekkingssysteem (let op, het betreft een koelcel en de dakbedekking zelf moet dus dienen als dampremmende laag) kon veel vocht condenseren tegen de stalen dakplaat en zich verzamelen in de cannelures die daardoor tot de onderzijde van

Foto 6: De cannelures stonden tot de onderzijde van de isolatie vol met water.

de isolatie vol stonden met water (foto 6). Omdat de koppen van de stalen dakplaten waren dichtgemaakt (foto 7) kon het condenswater niet direct weglopen. Het liep over de afsluiting heen, waarna het weer een tijdje droog bleef.

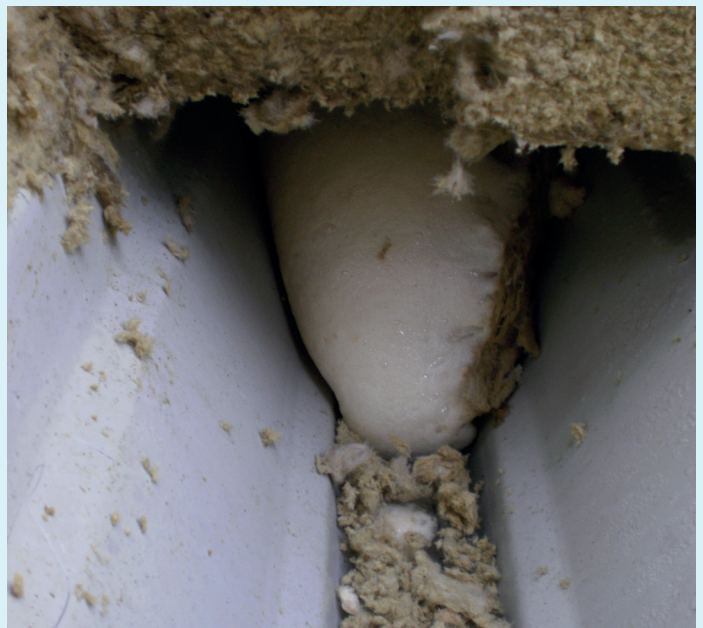
Foto 7: De koppen van de stalen dakplaten waren dichtgemaakt.
