Ingesmolten EPS isolatie op daken

Technische Zaken

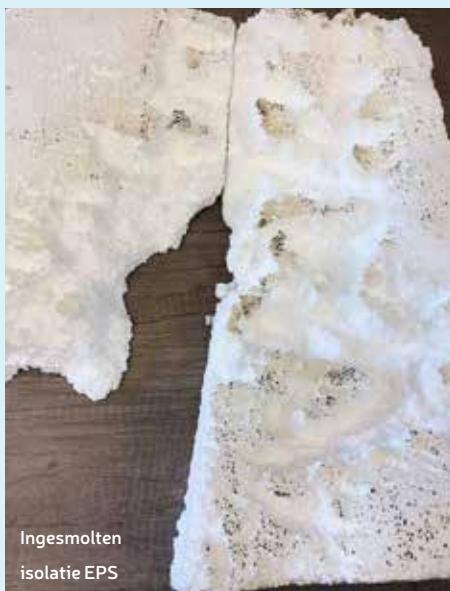
uitvoerder beter even naar het werk kon komen. Aan één zijde van de ventilatiekokers leek het wel alsof de isolatie dunner was dan op de rest van het dak. Het dak werd opengesneden en wat bleek: de isolatie was over een breedte van circa een meter "weggesmolten". Het leek wel of er iemand met een vlam over de isolatie was gegaan voordat de dakbedekking was aangebracht.

Ingesmolten
isolatie EPS

Hoogstwaarschijnlijk worden de insmeltingen veroorzaakt door de weerspiegeling van de zon in de aluminium ommanteling van de ventilatiekanalen waardoor de temperatuur van de dakbedekking direct naast de kanalen wellicht is opgelopen tot boven de 100 °C. Bij deze temperaturen kan EPS isolatie smelten. Door een aantal leveranciers/producenten van EPS isolatie is dit aangegeven.

Neem in voorkomende gevallen contact op met uw isolatieleverancier. Een voor de hand liggende oplossing is om langs de (beoogde) ventilatiekanalen een witte dakbedekking of een rij tegels aan te brengen. Ook kan er langs de ventilatiekanalen PIR isolatie worden aangebracht in plaats van EPS isolatie. Op deze wijze kan er een hoop ellende worden voorkomen.

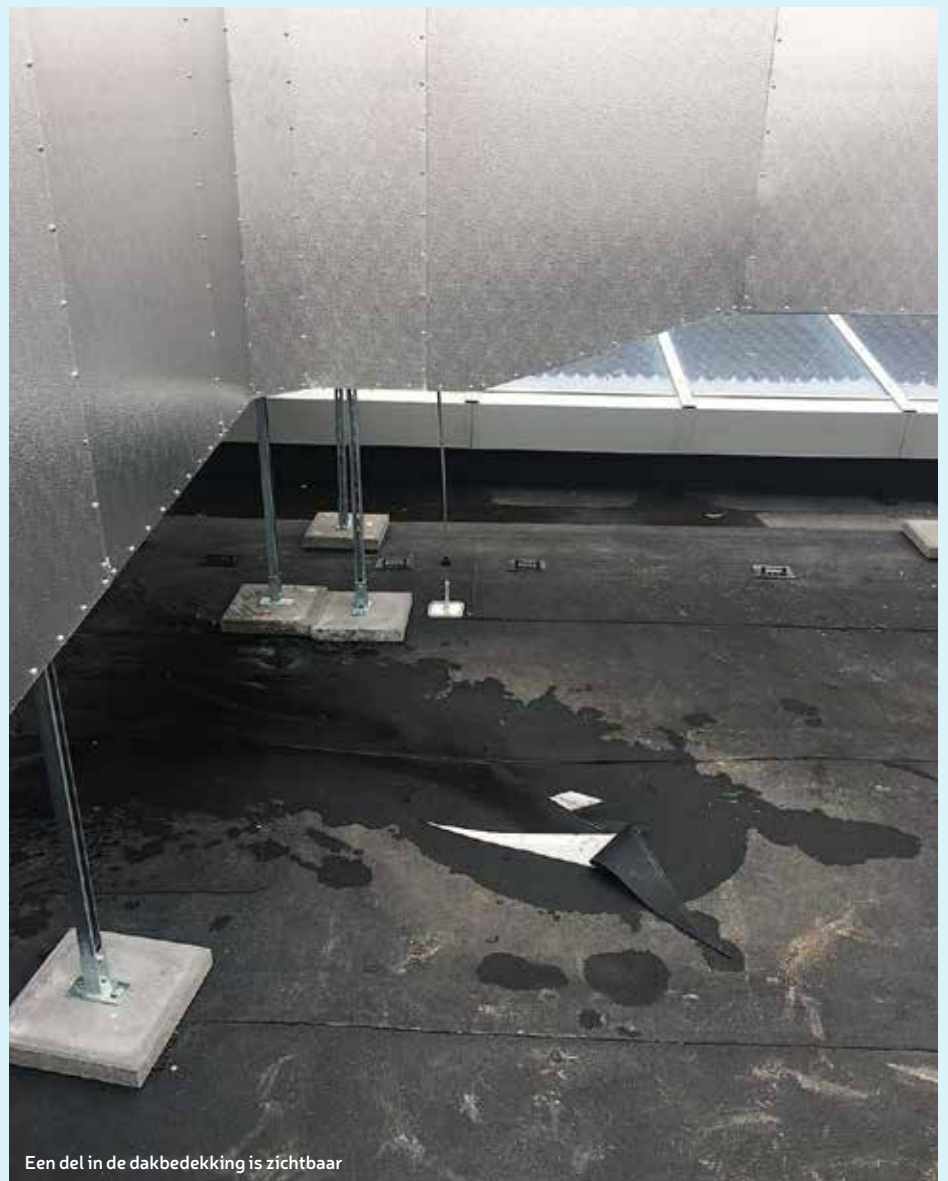
Een del in de dakbedekking is zichtbaar

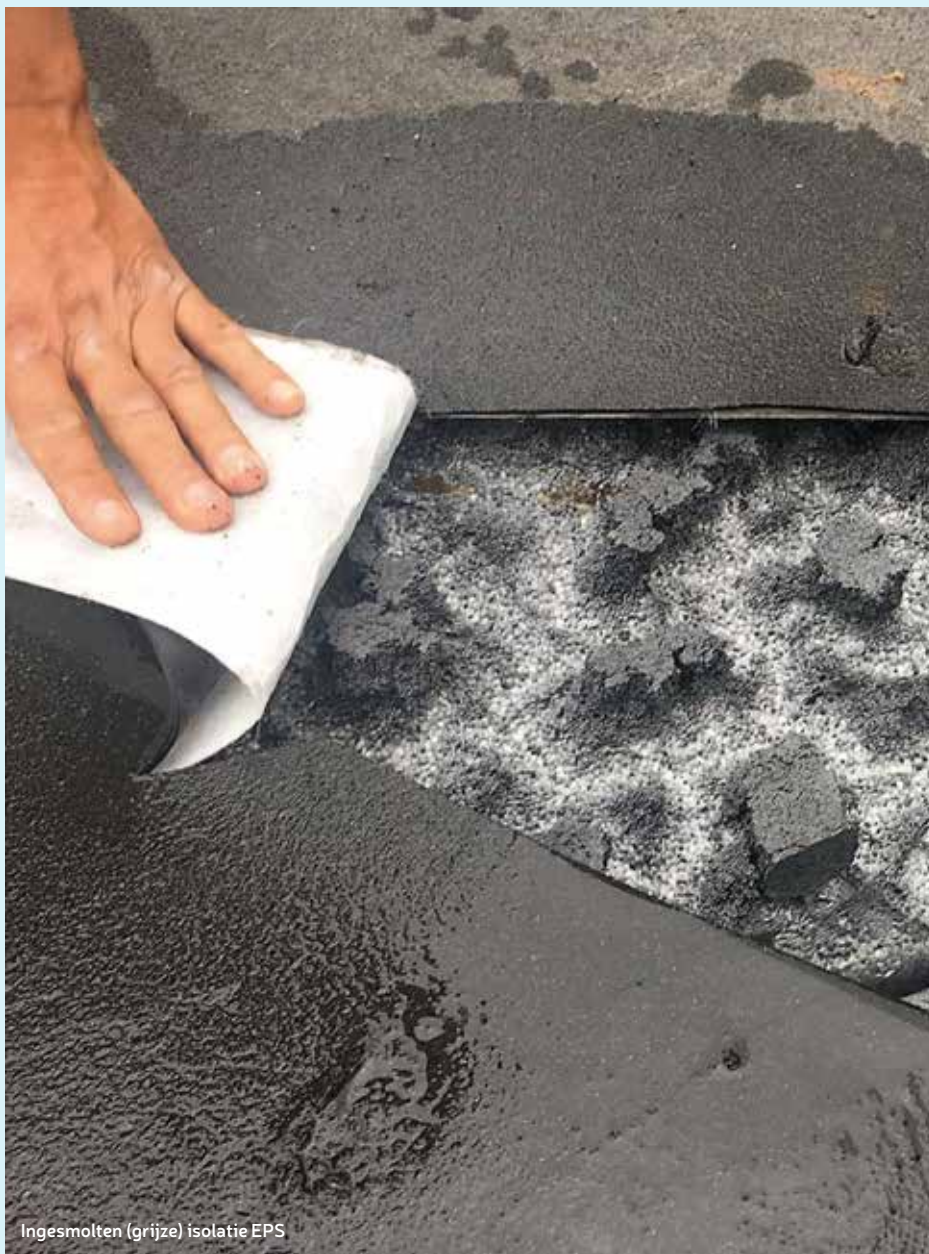
Ingesmolten (grijze) isolatie EPS

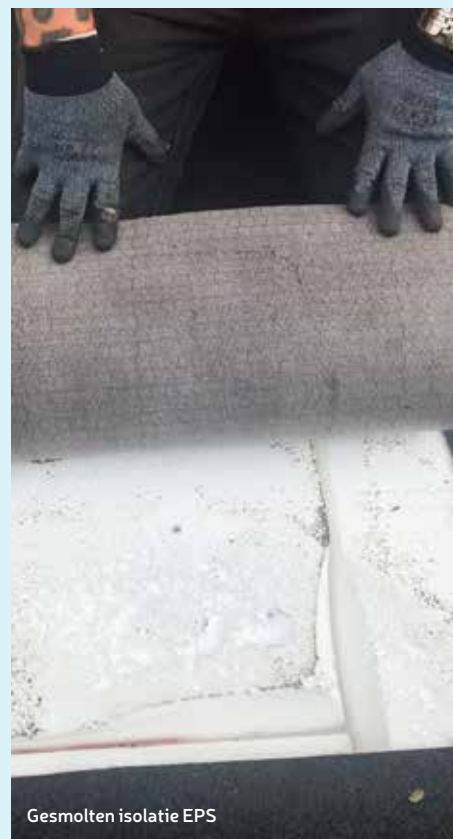
Gesmolten isolatie EPS
