De verdozing van het Nederlandse dakenlandschap

Project te Arnhem

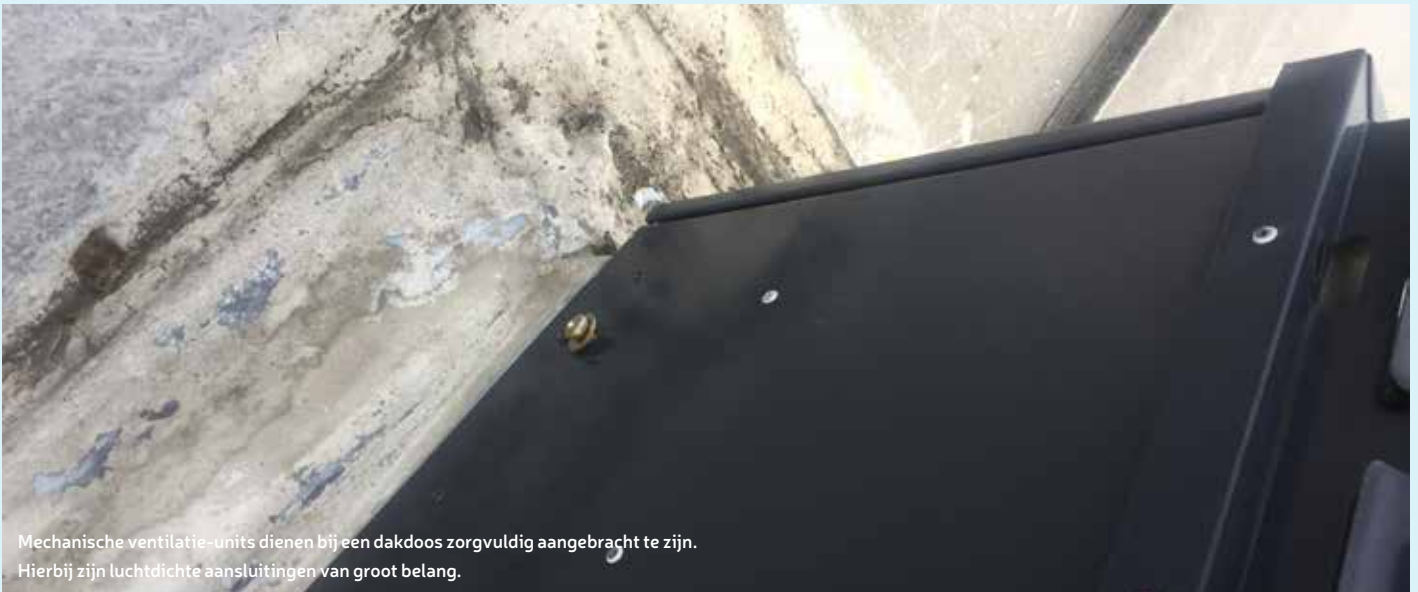
De houten constructieplaat heeft zijn dragende functie verloren.
Het hout is in ernstige mate aangetast.

Een deel van de dakconstructie blijkt ernstig aangetast door vocht. Er zijn geen aanwijzingen aangetroffen welke wijzen op lekkage(s). Gebaseerd op de inspectieresultaten is gebleken dat ter plaatse van het probleemgebied een van de doorvoeringen van de leidingen van de mechanische ventilatie welke zich in het ventilatiekanaal bevindt, niet luchtdicht is, waardoor er warme, vochtige lucht in de dakdozen wordt geblazen met aantasting van de dakdozen tot gevolg.

Plaatselijke vervanging van de aangetaste dakconstructie is noodzakelijk. De aansluitingen, doorbrekingen ten behoeve van de leidingen van de mechanische ventilatie dienen te worden hersteld en luchtdicht te worden afgewerkt.
