Een niet-alledaags project

VEBIDAK heeft in het najaar van 2012 een onderzoek ingesteld naar de dakbedekkingsconstructie van de woningdaken van een prestigieus appartementencomplex in Den Haag.

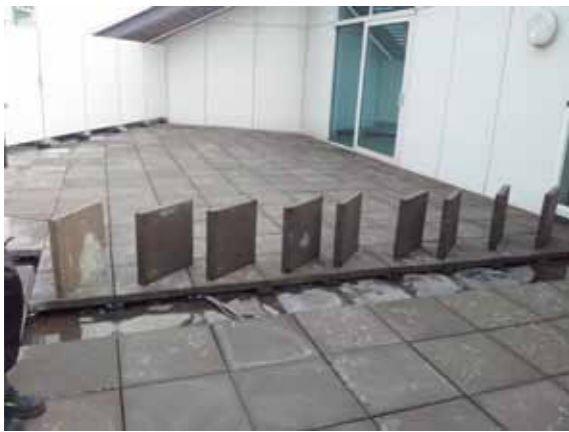
Overzicht van de terrassen

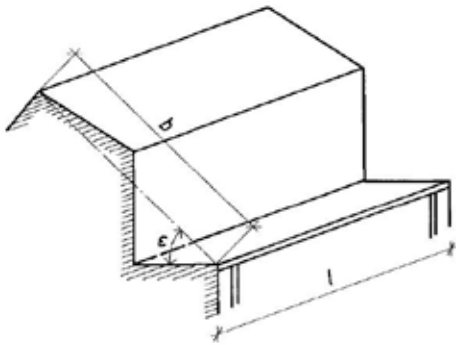
Effectief dakoppervlak

Zowel het berekende effectieve dakoppervlak als de in rekening gebrachte correctiefactoren voor de hemelwaterbelasting bleken onjuist. Dit heeft mede geresulteerd in het accepteren van te kleine hemelwaterafvoeren in de dakbedekkingsconstructie van de woningdaken.
